CARLOS ALBERTO ZUBIETA OLIVER

Administrador(a) del Conjunto residencial Senderos de Castilla

Asunto: Informe de Hallazgos

Las siguientes recomendaciones aplican para el Conjunto Residencial Senderos de Castilla, ubicado en la Calle 7 a Bis c N° 80ª 50, partiendo del diagnóstico inicial en el que se revisaron las áreas donde se encuentran ubicados los centros de medición de gas natural.

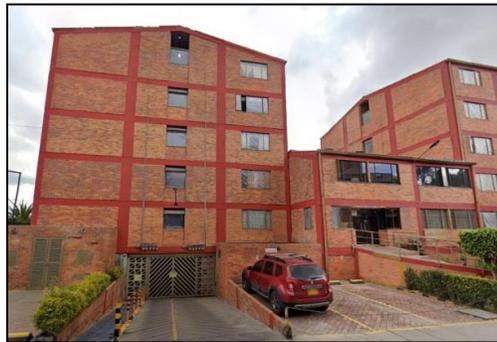
En la visita se evidencia que hay 235 medidores de gas en condiciones de difícil acceso, a continuación, se relacionan las condiciones de su ubicación y accesibilidad:

1. Los centros de medición se encuentran distribuidos en dos áreas principales: el sótano y la entrada del parqueadero. A una altura promedio de 2,10 metros del nivel del suelo, lo que podría requerir una evaluación adicional en términos de accesibilidad y mantenimiento.

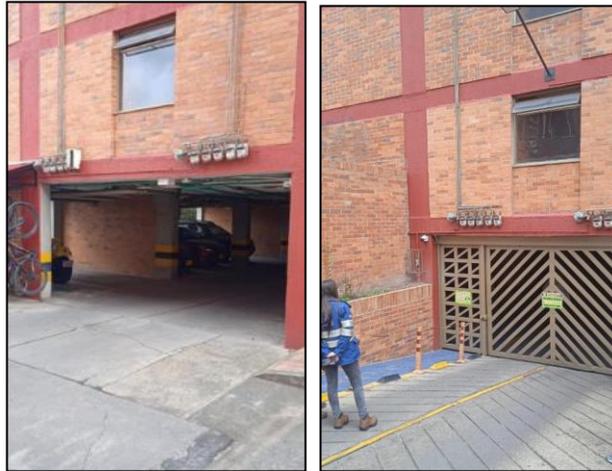
Se ha identificado que varios centros de medición están ubicados en áreas colindantes al parqueadero de residentes, lo que genera una complicación para el uso de escaleras móviles y/o la instalación de escaleras fijas. Esta proximidad puede dificultar el acceso seguro y eficiente a los medidores, lo que debe ser considerado para posibles ajustes en la infraestructura o en los procedimientos de mantenimiento.

Dados los hallazgos informados, se recomienda reubicar los medidores de gas, a continuación, se relaciona un diseño del trazado de la tubería propuesto por la empresa contratista ROMEGAS SAS para los medidores ubicados en las diferentes zonas comunes de la copropiedad:

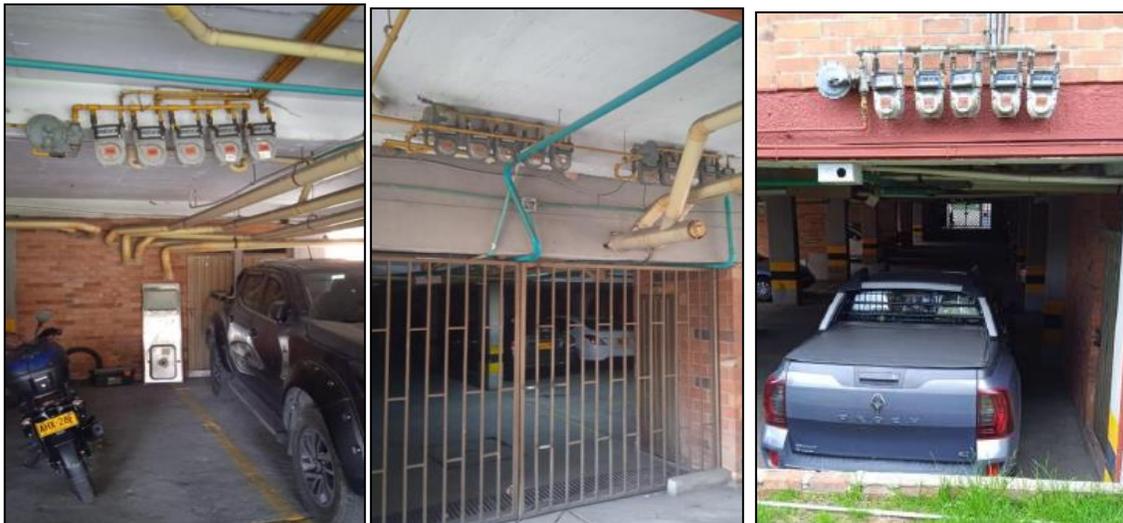
La infraestructura en la que se encuentran ubicados los centros de medición no es óptima para realizar instalaciones o cualquier tipo de adecuación. Esto se debe a la presencia de vigas y columnas en las áreas específicas, lo que representa un impedimento significativo para realizar perforaciones en dichas zonas. Esta situación limita las opciones de intervención y requiere una evaluación adicional para determinar alternativas viables sin comprometer la integridad estructural.

Como se puede evidenciar en la imagen anterior, el espacio está restringido por una zona de parqueo, lo que genera obstrucción y representa un riesgo de golpe para los colaboradores que se encuentran en la zona.
